# Mayor productividad y rentabilidad con Producción Más Limpia

## ESTUDIO DE CASO Nº 14

**EMPRESA: CURTIEMBRE SAN LORENZO (TARIJA - BOLIVIA)**

### IMPLEMENTACIÓN DE LAS RECOMENDACIONES DE PRODUCCIÓN MÁS LIMPIA

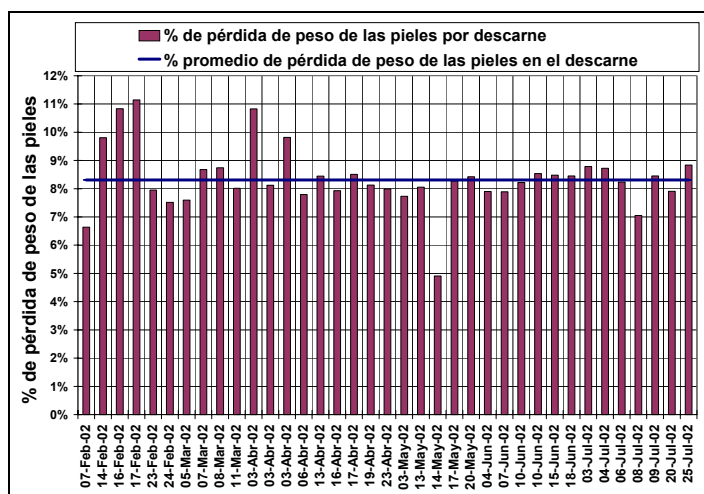
**Figura 2 - Porcentaje de pérdida de peso de las pieles de vacuno por el descarnado (de febrero a julio 2002).**

La Figura 2 muestra los porcentajes de pérdida de peso en las pieles debidos a la operación de descarnado, desde el día en que se efectuó la implementación de dicha operación.

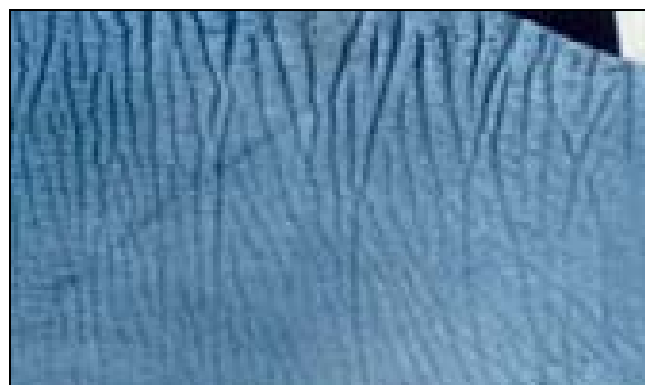
**Figura 3 - Wet blue obtenido antes de implementar la recomendación (descarnado antes del pelambre).**

Por otro lado, el no remover el material carnoso adherido a la piel, ocasionaba la formación de arrugas o estrías en los cueros (tanto en los curtidos al cromo como al tanino), consecuentemente, la calidad del producto acabado no era óptima. El arrugamiento se producía por la diferencia en acción de la cal que penetraba más fácilmente por la superficie carente de la carnosidad, dilatándola más que a la capa en contacto con el material carnoso. Es decir que, como consecuencia del diferente hinchamiento entre distintos segmentos de la piel, se producía el arrugamiento.

Otro beneficio importante constituye el incremento en la calidad de los cueros acabados, en vista de que, al remover el material carnoso adherido a la piel, se evita la formación de arrugas o estrías en el wet blue y, por lo tanto, en el cuero acabado (ver Figuras 3, 4, 5 y 6).

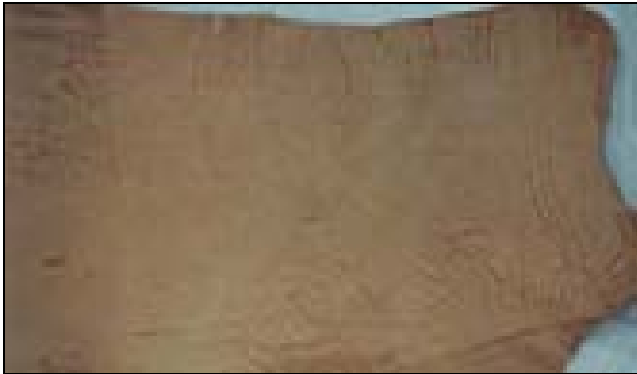
**Figura 5** - Cuero acabado obtenido antes de implementar la operación de descarnado antes del pelambre.

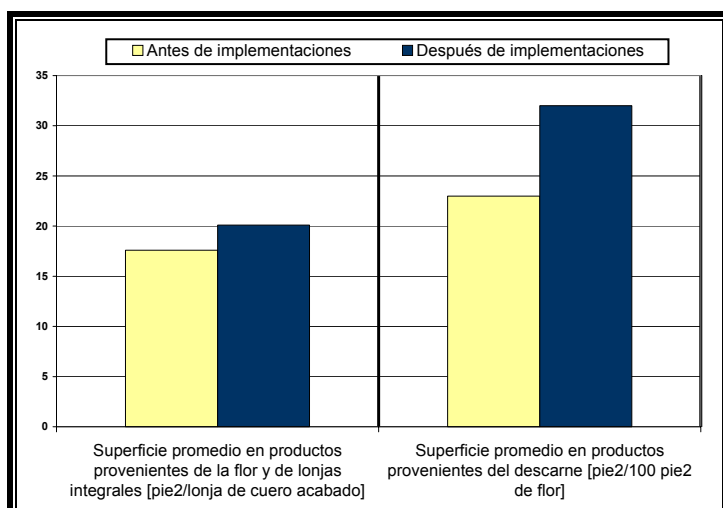
**Figura 9 – Rendimientos globales obtenidos en la producción de cuero proveniente de la flor y de lonjas integrales (izquierda) y en la producción de cuero proveniente del "descarne" (derecha), antes y después de implementar las recomendaciones de PML.**

se ha obtenido un incremento generalizado en la superficie, tanto de los productos provenientes de la flor y de lonjas integrales, como del descarnado (ver Figuras 8 y 9).

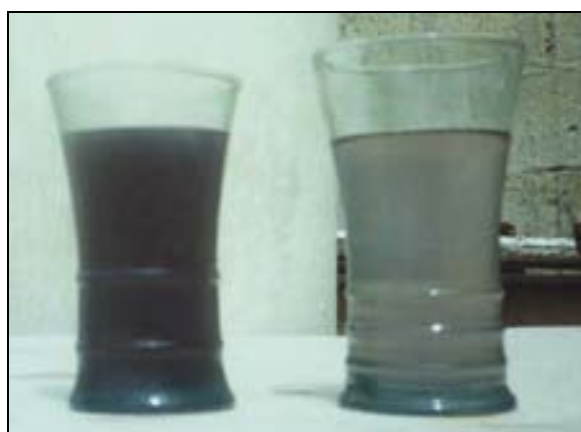
**Figura 10 - Licor de curtido al cromo a reciclar (izquierda) y licor de curtido al cromo reciclado (derecha).**

El procedimiento general consiste en tratar pieles vírgenes, principalmente de cabra y oveja, con las soluciones usadas de curtido (al cromo o al tanino), hasta que las pieles absorban al máximo los contenidos residuales de sales de cromo y tanino, y los licores queden completamente agotados y se vuelvan prácticamente incoloros (ver Figuras 10 y 11).

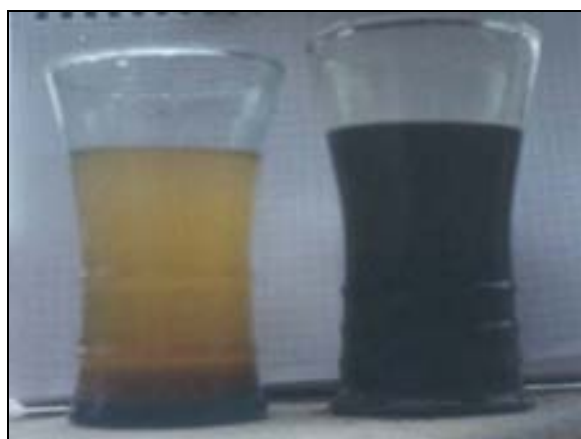
**Figura 11 - Licor de curtido al tanino a reciclar (derecha) y licor de curtido al tanino reciclado (izquierda).**

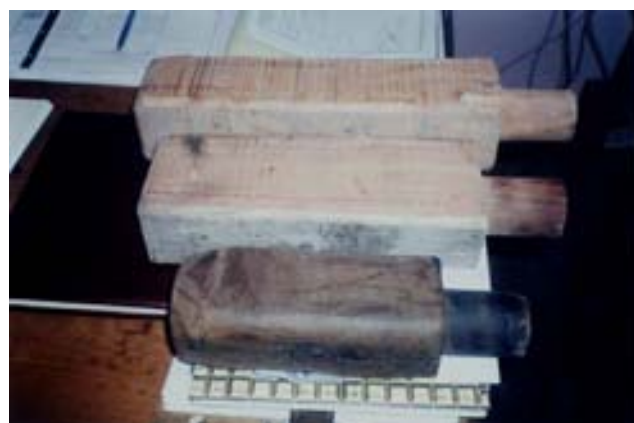
**Figura 13 - Tarugo original utilizado en diferentes tamaños de fulones (abajo) y tarugos modificados según las dimensiones de los fulones (al medio y arriba).**

Las dimensiones de los tarugos (ver Figura 13) guardan relación con las dimensiones del fulón (la longitud es 1/8 de la longitud del fulón y, el grosor, 1/6 de la longitud del tarugo). Por tanto, los insumos químicos ahora son absorbidos más eficientemente, lo que ha conseguido reducir su consumo y disminuir las descargas contaminantes al efluente.
