ESTUDIO DE CASO PML - 024

EMPRESA BOLIVIANA DE TES ESPECIALES CHAIMATE SA PLANTA CHIMATE

IMPLEMENTACIÓN DE LAS RECOMENDACIONES DE PRODUCCIÓN MÁS LIMPIA

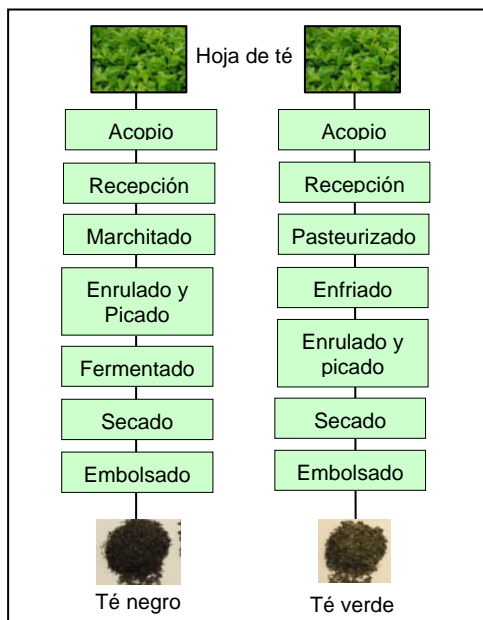
Figura 1 Diagrama de flujo para la obtención de té negro y verde.

La planta de té de Chimate, se dedica al beneficiado de la hoja verde de té, para producir té negro y té verde. Durante el año 2005, año considerado para evaluar el estado de avance de las recomendaciones efectuadas por el CPTS, se procesó alrededor de 233,600 kilogramos de hojas verdes de té y se obtuvo 46,800 kg de té negro seco y 3,400 kg de té verde seco. El 2004, en un período similar, se procesó 156,800 kg de hojas verdes de té y se obtuvo 32,700 kg de té negro, lo que significa un incremento en la producción de té negro seco del 43 %. El año 2005 se inició la producción de té verde. El diagrama de flujo para ambos procesos se encuentra en la Figura 1. La planta emplea 3 personas en administración y 15 en producción.
